REPUBLIKA SLOVENIJA
MINISTRSTVO ZA OKOLJE IN PROSTOR
AGENCIJA REPUBLIKE SLOVENIJE ZA OKOLJE

Končno poročilo o izvedenih aktivnostih v zvezi s požarom v napravi družbe Ekosistemi d.o.o. v Zalogu pri Novem mestu

Številka: 35400-247/2017-11
Datum: 30. 8. 2017

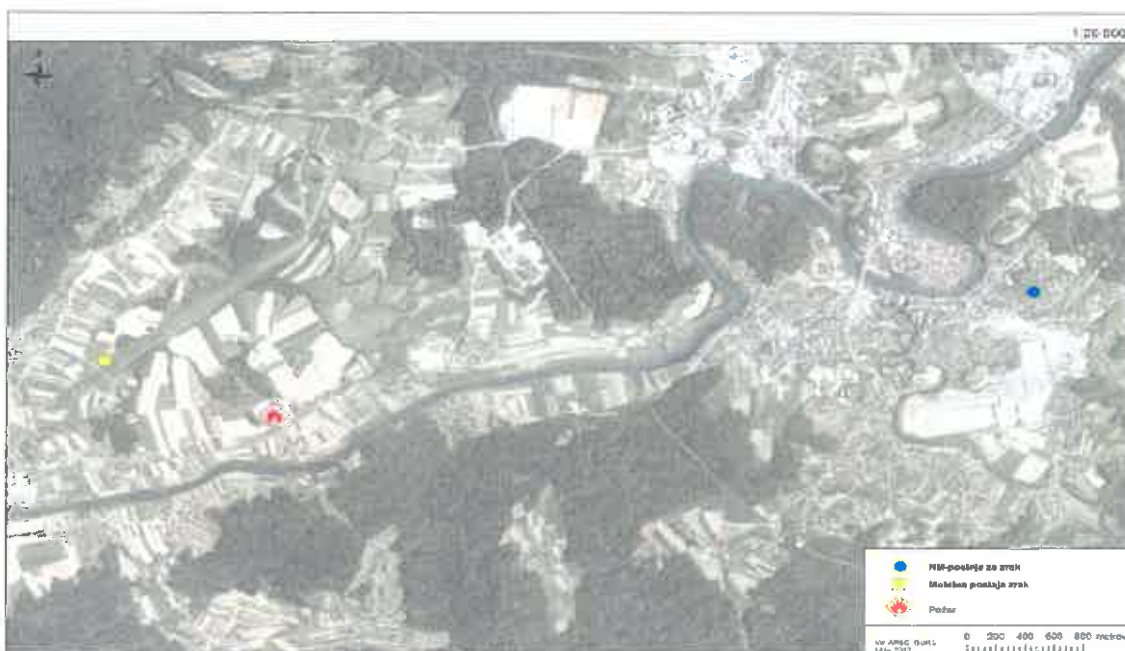
Slika 1: Prikaz lokacije, kjer so se izvajale meritve kakovosti zunanjega zraka z mobilno postajo, požara ter stalnega merilnega mesta kakovosti zraka v Novem mestu

Meritve kakovosti zraka so se od 21. 7. 2017 (od okoli 14. ure dalje) izvajale z mobilno merilno postajo za spremljanje onesnaženosti zunanjega zraka na naslovu Novomeška cesta 52 v Straži pri Novem mestu. Spremljala se je koncentracija delcev PM_{10} ter dušikovih oksidov. Lokacija mobilne postaje, požara ter stalnega merilnega mesta za kakovost zraka v Novem mestu je prikazana na sliki 1. Na stalni merilni postaji v Novem mestu potekajo dnevne meritve delcev PM_{10} z referenčnim merilnikom.

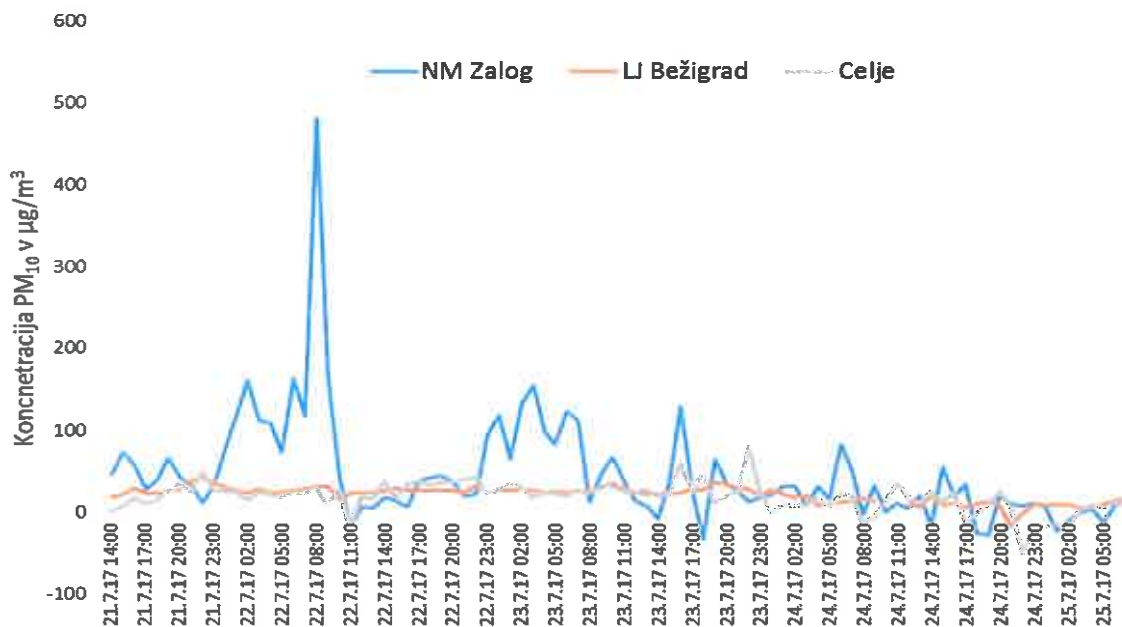
Slika 3: Primerjava urnih koncentracij PM₁₀ na mobilni merilni postaji v NM Zalog, na merilni postaji Ljubljani Bežigrad in Celje

Rezultati kažejo, da so bile vrednosti delcev PM₁₀ na mobilni merilni postaji predvsem prvi in drugi dan po začetku požara zelo povišane in tudi bistveno višje kot na drugih dveh urbanih lokacijah v Sloveniji (Ljubljana Bežigrad, Celje). Najvišja izmerjena urna koncentracija PM₁₀ je bila 22. 7. 2017 ob 8h kar 480 µg/m³. V tem času je pihal jugovzhodni veter. Za delce je predpisana dnevna mejna vrednost 50 µg/m³, ki je bila presežena 22. 7. 2017, naslednja dva dneva pa so bile dnevne koncentracije že pod to dovoljeno mejo (Preglednica 1).

Primerjava urnih koncentracij PM₁₀ na mobilni merilni postaji v NM Zalog, na merilni postaji Ljubljana Bežigrad in Celje, je prikazana na sliki 3.

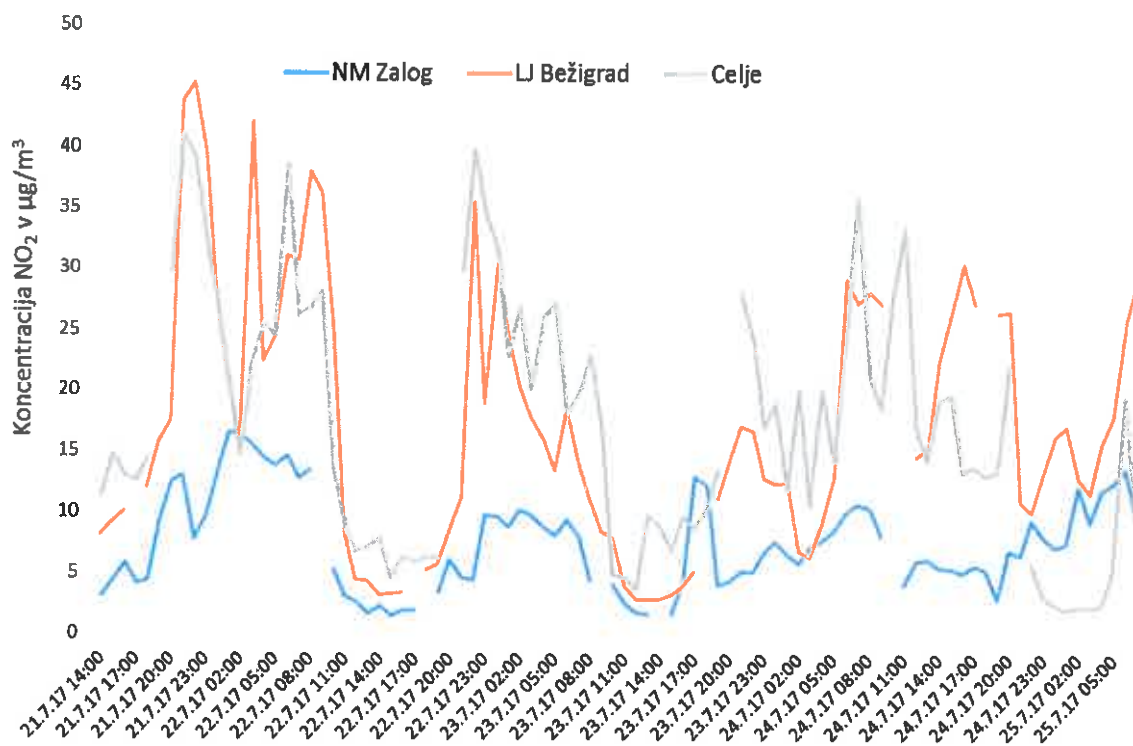
Slika 4: Primerjava urnih koncentracij delcev NO₂ na mobilni merilni postaji v NM Zalog, na merilni postaji Ljubljani Bežigrad in Celje

Primerjava urnih koncentracij dušikovega dioksida na lokaciji NM Zalog, Ljubljana Bežigrad in Celje je prikazana na sliki 4. Koncentracije dušikovega dioksida so bile večino časa v NM Zalog bistveno nižje kot na drugih dveh urbanih postajah v Sloveniji.

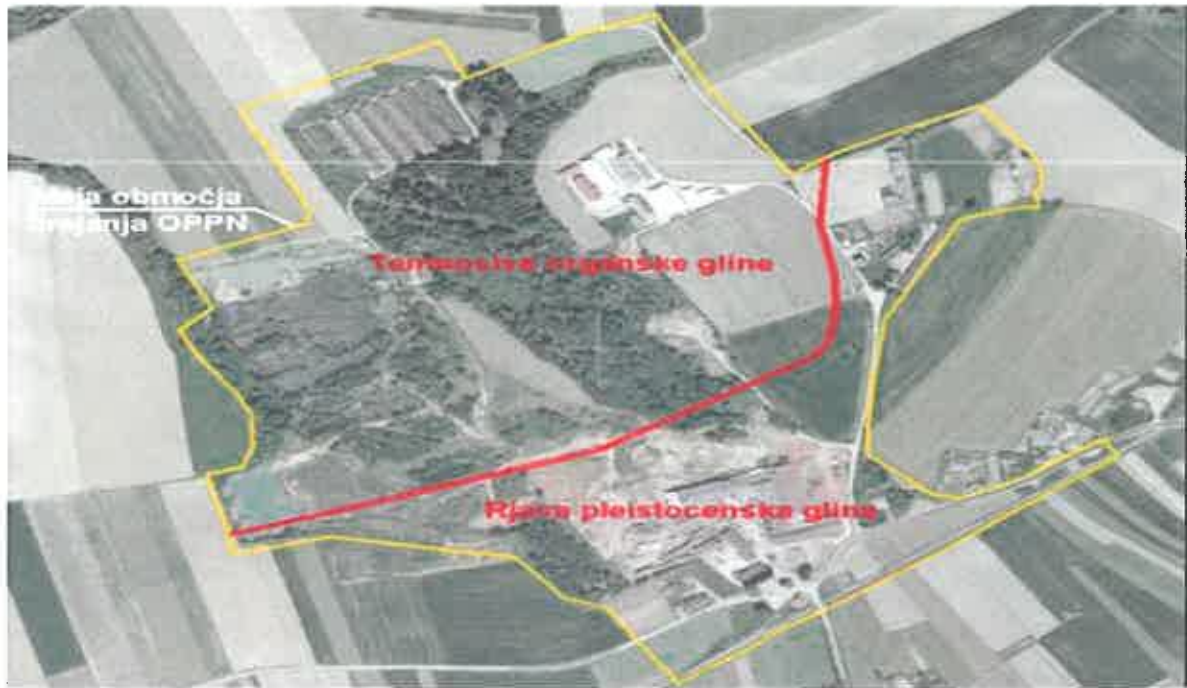
Slika 6: Geomehanska sestava tal na območju GC Zalog

Glede na geomehansko sestavo tal področje GC Zalog razdelimo na dva dela (Slika 6). Območji se razlikujeta le po tem, da se v enem pojavlja temno siva do črna organska glina, ki je na drugem ni zabeležiti. Organska glina vsebuje organske ostanke školjk in polžkov. Pojav te gline pomeni, da je bilo nekoč na tem mestu močvirje.

Na severnem delu območja se pojavlja najprej 0,5 m debela plast humusa. Sledi rjava do svetlo rjava glina, melj in zameljena peščena glina. Debelina te plasti je do 12 m. Pod to plastjo se pojavlja svetlo siv apnenec.

Na južnem delu je geomehanska sestava nekoliko drugačna. Pod preperinsko plastjo humusa debeline do 0,5 m se prav tako pojavlja plast rjave do svetlorjave gline, melja in peščene gline, ponekod se pojavljajo tudi leče zameljenega in zaglinjenega drobnega peska. Po tem se pojavi plast temno sive do skoraj črne organske gline z organskimi ostanke. Vmes se pojavljajo tudi tanke, do največ 10 cm debele plasti šote. Pod to organsko temno glino se nad svetlo sivim apnencem navadno pojavlja tudi sloj nekoliko bolj peščene gline.

Kljub različni sestavi tal ni bistvenih razlik med lastnostmi teh plasti. Koeficient prepustnosti rjavih glin znaša okoli $k = 5 \times 10^{-10}$ m/s, koeficient temnosivih organskih glin pa $k = 2 \times 10^{-9}$ m/s.

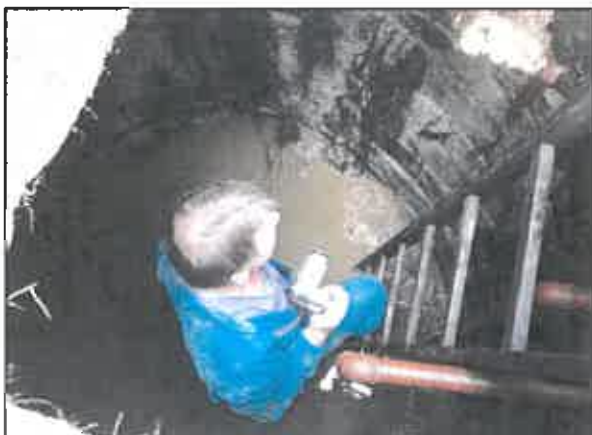
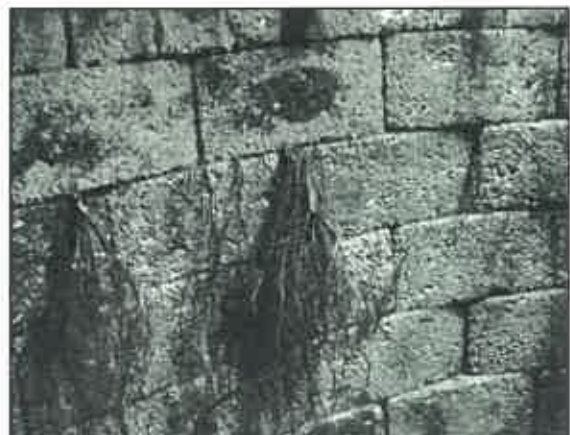
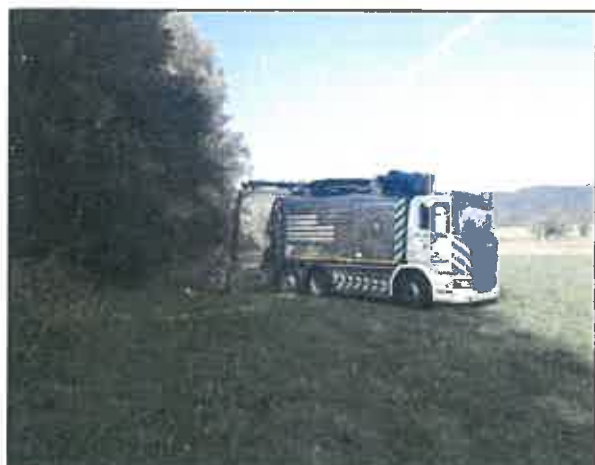
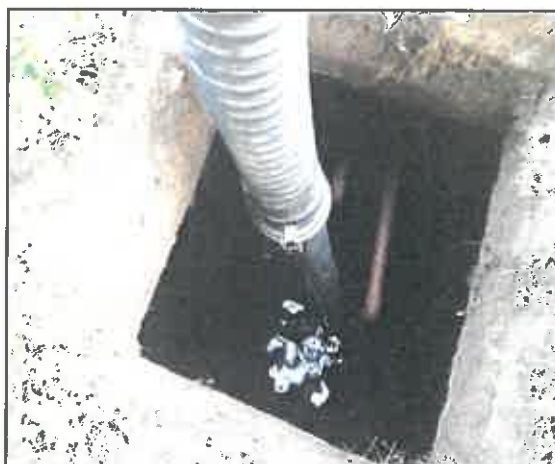
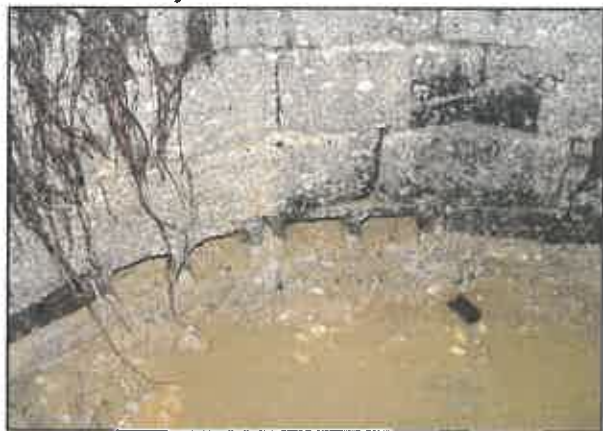
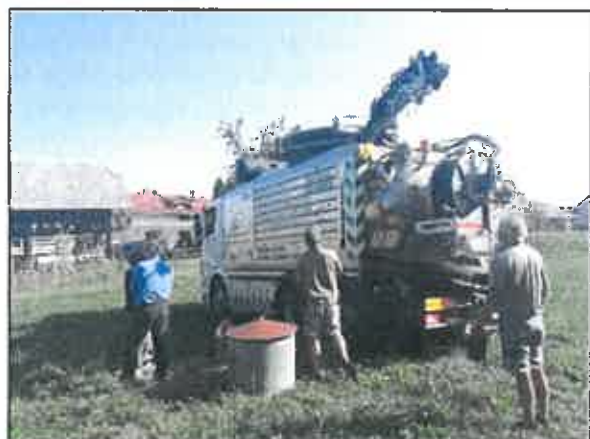
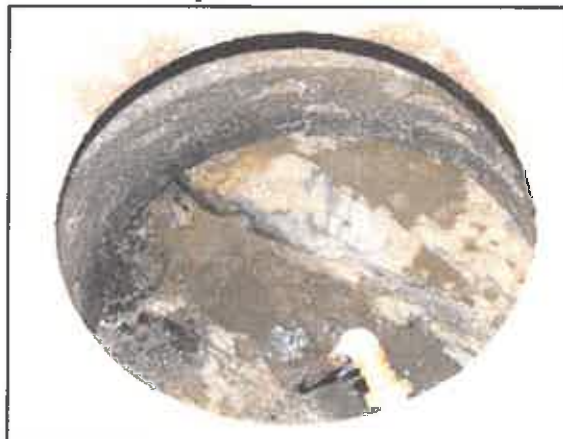
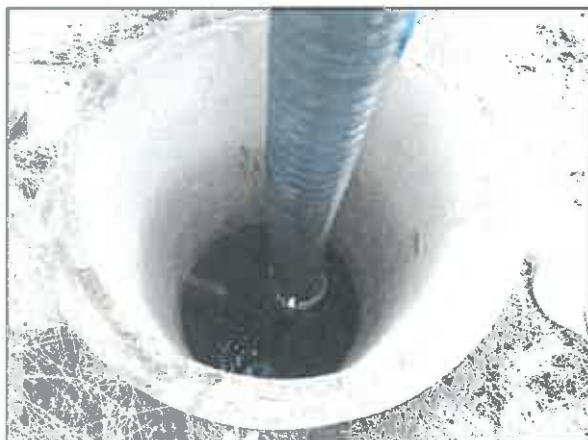
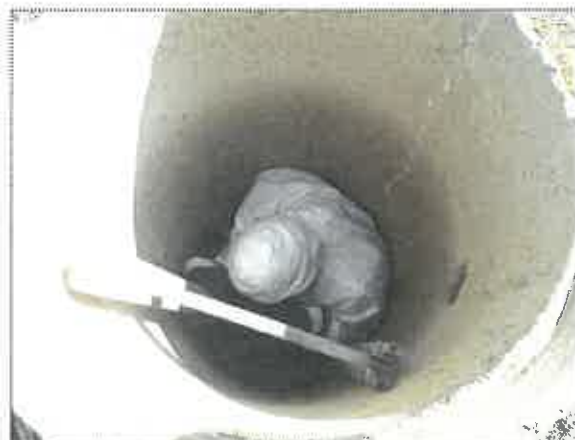
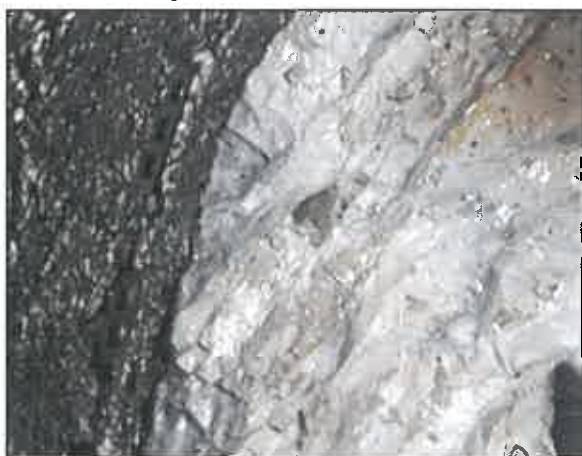
21. 8. 2017, mesec dni po požaru, je ARSO v sodelovanju z VGP Drava Ptuj izvedla izčrpavanje onesnažene vode iz vodnjakov ob reki Krki (slike 8 do 17). Betonska vodnjaka sta plitva (vodnjak 1 - 2,45 m, vodnjak 2 - 3,25 m). Globina do gladine podzemne vode, merjeno do betonske plošče, je bila 17. 8. 2017 v vodnjaku 1 na 0,95 m, v vodnjaku 2 pa na 1,45 m. Onesnažena podzemna voda je bila izčrpana in drenirana v dve cisterni, prostornine 10 m³ in 25 m³, ki sta bili transportirani na deponijo. Vodnjaka sta bila v nekaj minutah prazna, nato so bile stene vodnjakov dobro očiščene s svežo in čisto vodo.

Ob črpanju in izpraznitvi vodnjakov smo dobili vpogled v geološko sestavo na koordinatah vodnjaka. V obeh vodnjakih je na dnu karbonatna kamnina.

21. 8. 2017 je ARSO v sodelovanju z VGP Drava izvedla izčrpanje onesnažene vode iz vodnjakov ob reki Krki. Onesnažena podzemna voda je bila izčrpana in drenirana v dve cisterni, ki sta bili transportirani na deponijo, primerno za ravnanje s tovrstnimi odpadki. Stene vodnjakov so bile dobro oprane in očiščene z močnim curkom sveže, neonesnažene vode.

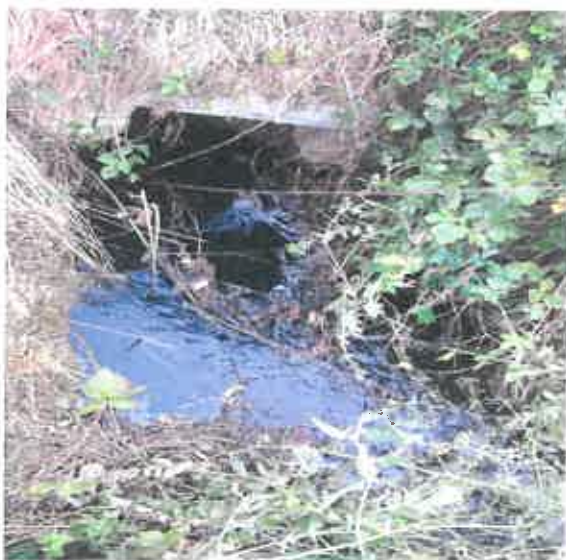
Slika 18: Iztok požarne vode na lokacijo NM01

- dveh otroških igriščih: Vrtec Vavta vas (oznaka lokacije NM04), Vrtec Pedenjped Novo mesto – enota Metka (NM05);
- dveh njivah: lokacija, kjer so se v okviru Raziskav onesnaženosti tal Slovenije (v nadaljevanju ROTS) leta 1994 že vzorčila tla in kjer se je ob požaru na sosednji njivi odvzel vzorec koruze (NM02) ter lokacija, ki se nahaja v neposredni bližini mobilne postaje za spremljanje onesnaženosti zunanjega zraka (NM03) in
- kmetijskih zemljiščih južno od obrtne cone med železniško progo in Krko, na katera se je izcejala požarna voda (NM01, slika 18-19).

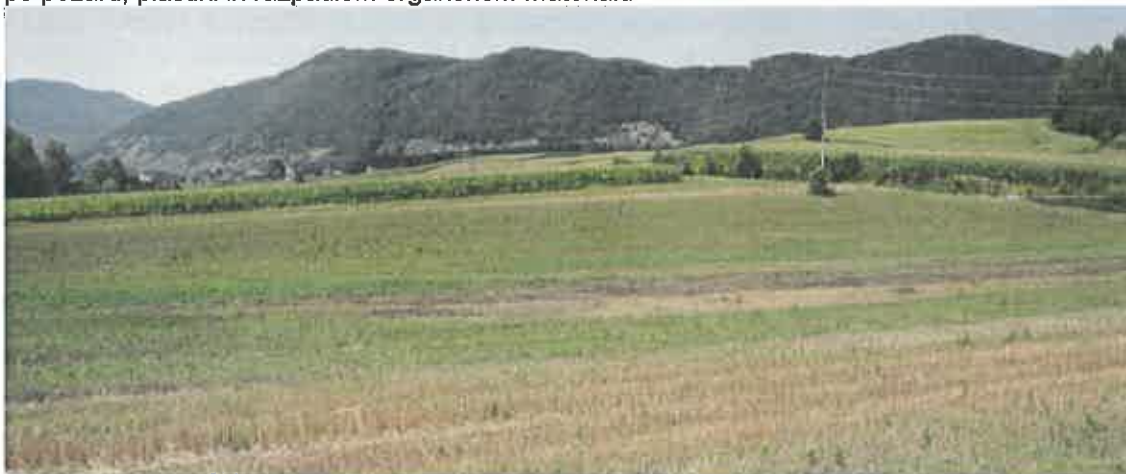
Slika 21: Stanje na območju (NM01) razlitja izcedne požarne vode, dne 3. 8. 2017

Vode praktično ni bilo na površini, vidne so bile poškodbe na vegetaciji, prisoten je bil močan vonj po požaru, plastiki in razpadlem organskem materialu

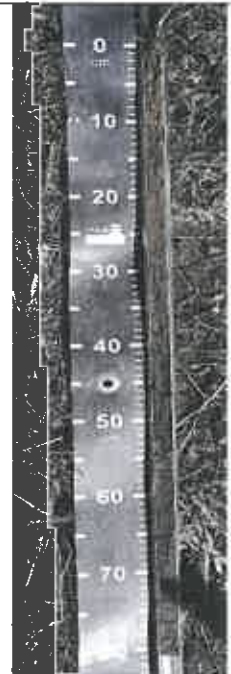
Slika 27: Morfološke lastnosti tal na območju izlivne vode iz požarišča – S2

Morfološke lastnosti tal na območju, kjer naj bi se običajno zadrževala meteorna voda (S2) in kjer se je razlila tudi izcedna požarna voda (parcela št. 1418), se nekoliko razlikujejo od prej opisanih tal. Nenavadna je temna barva v globini 40 cm, kar nakazuje na netipičen razvoj tal zaradi pogostega zastajanja meteorne vode ali pretekli antropogeni vpliv (odvodni jarek). Tla so prav tako srednje težke do težke teksture z gosto konzistenco v spodnjih plasteh, zaradi česar se voda v tla infiltrira zelo počasi. Sicer tipičnih znakov oglejevanja nismo zabeležili, verjetno pa v spodnjih plasteh večinoma prevladujejo redukcijski pogoji (slika 27).

A 0 - 25 cm	Drobljiv, slabo izražene grudičaste strukture, srednje humozen do humozen, vlažen, srednje goste korenine, brez novotvorb
	AB 25 - 41 cm	Drobljiv, slabo izražene grudičaste do oreškaste strukture, srednje humozen, vlažen, posamezne korenine, brez novotvorb
	I 41 - 53 cm	Nekoliko drobljiv, srednje izražene oreškaste do poliedrične strukture, slabo do srednje humozen, svež/vlažen, posamezne korenine, brez novotvorb
	II 53 - 68 cm	Gost, težje drobljiv, slabo izražene poliedrične strukture, slabo humozen, svež, neprekoreninjen, brez novotvorb
	III 68 - 80 cm	Gost, nekoliko drobljiv, slabo izražene poliedrične strukture, mineralen, svež, neprekoreninjen, brez novotvorb

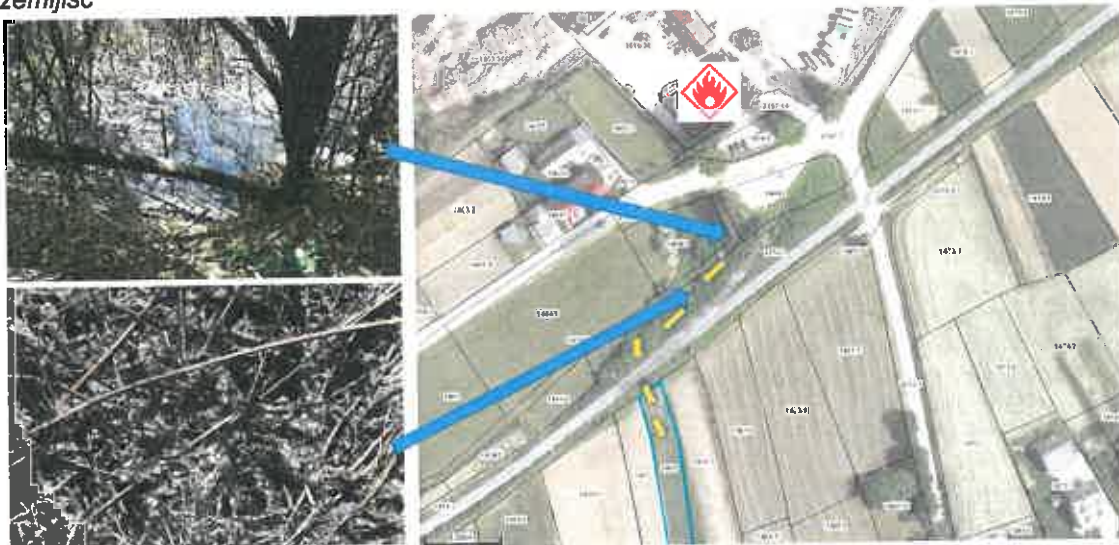
Slika 28: Depresija z onesnaženo vodo med cesto in železniško progo od koder so se viški vode preko propusta razlili na kmetijske površine, ki so označene s turkizno modro barvo.

Z oranžno puščico je označena pot onesnažene izcedne požarne vode iz požarišča do kmetijskih zemljišč
